Proyecto de actuación de mejora integral en el "Mirador de Las Playas"

situación	promotor	plano	escala	fecha	arquitecto	13
Mirador de las Playas - Isora Valverde 38900	Cabildo Insular de El Hierro. C/ Doctor Quintero Magdaleno nº11. 38900 - Valverde El Hierro.	Estado reformado. Edificación aseó adaptado. Estructura e intalaciones.	e: 1/75 e: 1/25	Diciembre 2017	Mari Carmen Alemañ García avd doctor fleming nº 7 2ºc los llanos de aridona 38760 if.226890575-igalemañ@yahoo.es

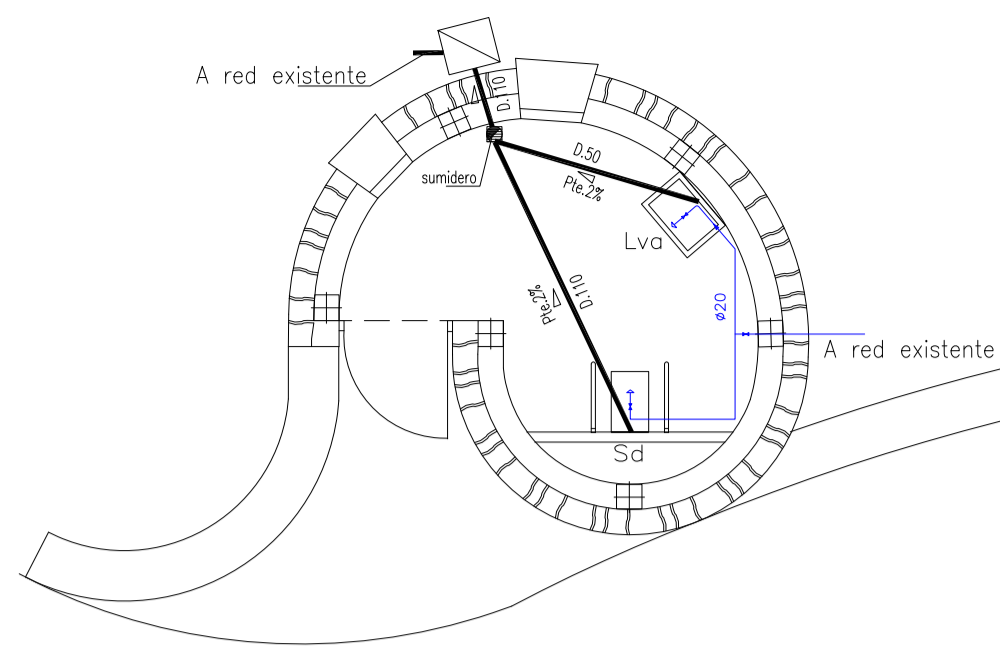
Instalaciones. Saneamiento y fontanería.

Saneamiento. Simbología	
	Conexión a pozo absorbente
	Colector maestro de aguas residuales
	Arqueta de registro

Fontanería. Simbología	
	Tubería de agua fría
	Llave de local húmedo
	Consumo de agua fría
	Lava doméstica
	Inodoro con cisterna

Diámetros utilizados en la instalación interior	
Lavabo (Lvb)	20 mm
Inodoro con cisterna (Sd)	20 mm
