Proyecto de actuación de mejora integral en el "Mirador de Las Playas"

situación	promotor	plano	escala	fecha	arquitecto
Mirador de las Playas - Isora Valverde 38900	Cabildo Insular de El Hierro. C/ Doctor Quintero Magdaleno nº11. 38900 - Valverde El Hierro.	Estado reformado. Ubicación de elementos. Detalles papelera y panel informativo	e: 1/200 e: 1/40	Diciembre 2017	Mari Carmen Alemañ García cvi doctor fleming nº 7 2º los llanos de aridone 38760 if 26996575-isalemañ@yahoo.es

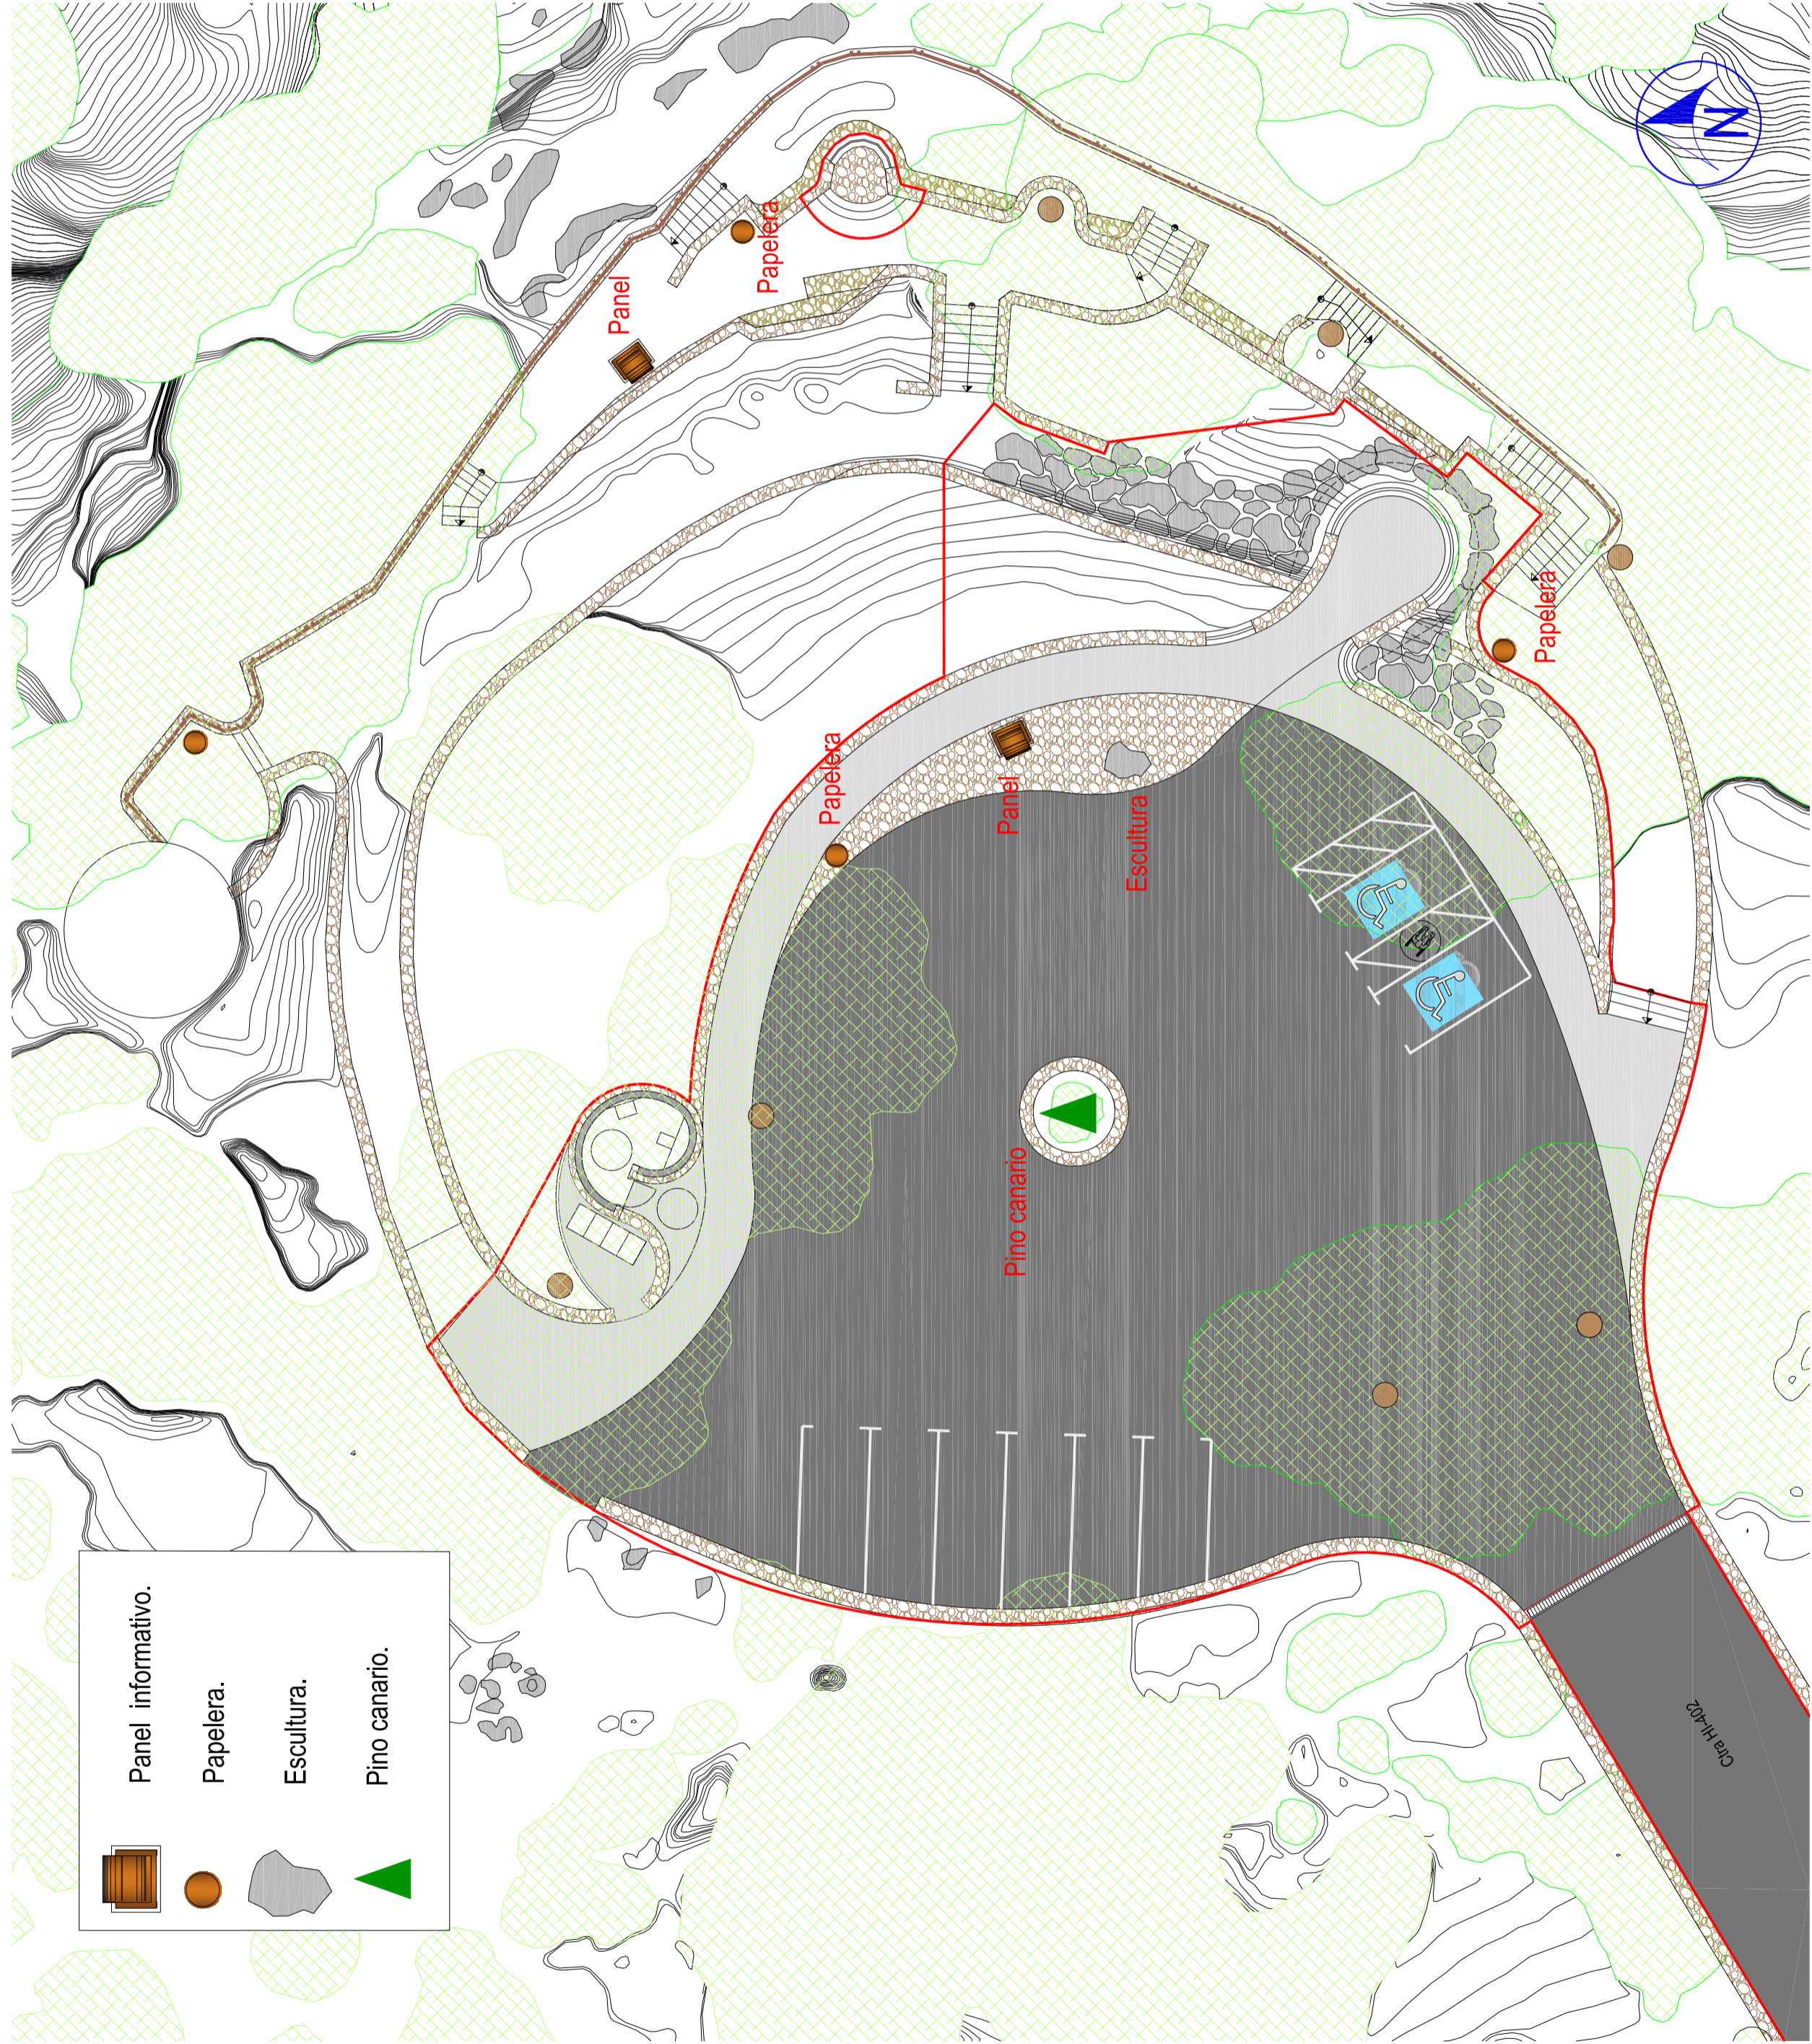
Detalle constructivo

1. Chapa de acero corten de 5mm curvada según diseño
2. Forrado de piedra basáltica.
3. Solera 1.15 x 0.85 de 30 cm de hormigón armada HA-25/B1 D12 mallazo 10 x 10
4. Hormigón de limpieza de 10 cm de espesor.
5. Chapa de andaje de 0.70 x 1.00 cm. cogida a la solera mediante pernos
6. Chapa de anclaje de 0.50 x 0.80 cm cogida a la chapa de andaje
7. Solera 1.15 x 0.85 de 30 cm de hormigón armada HA-25/B1 D12 mallazo 10 x 10
8. Tubo de acero de D 20 cm
9. Chapa de acero de 40 x 40 cm andada a la solera con pernos de D16mm
10. Chapa de acero corten de 3 mm circular D 50 cm de según diseño

- 10.
- 8.
- 9.
- 2.
- 7.
- 4.
