Proyecto de actuación de mejora integral en el "Mirador de Isora"

situación	promotor	plano	escala	fecha	arquitecto
Mirador de Isora - Isora Valverde 38900	Cabildo Insular de El Hierro. C/ Doctor Quintero Magdaleno nº11. 38900 - Valverde El Hierro	Actuaciones generales.	e: 1/150	Diciembre 2017	Mari Carmen Alemañ García <small>avd doctor fleming nº 7 2º los llanos de aridane 38760 #62866579@alemanyhierro.es</small>

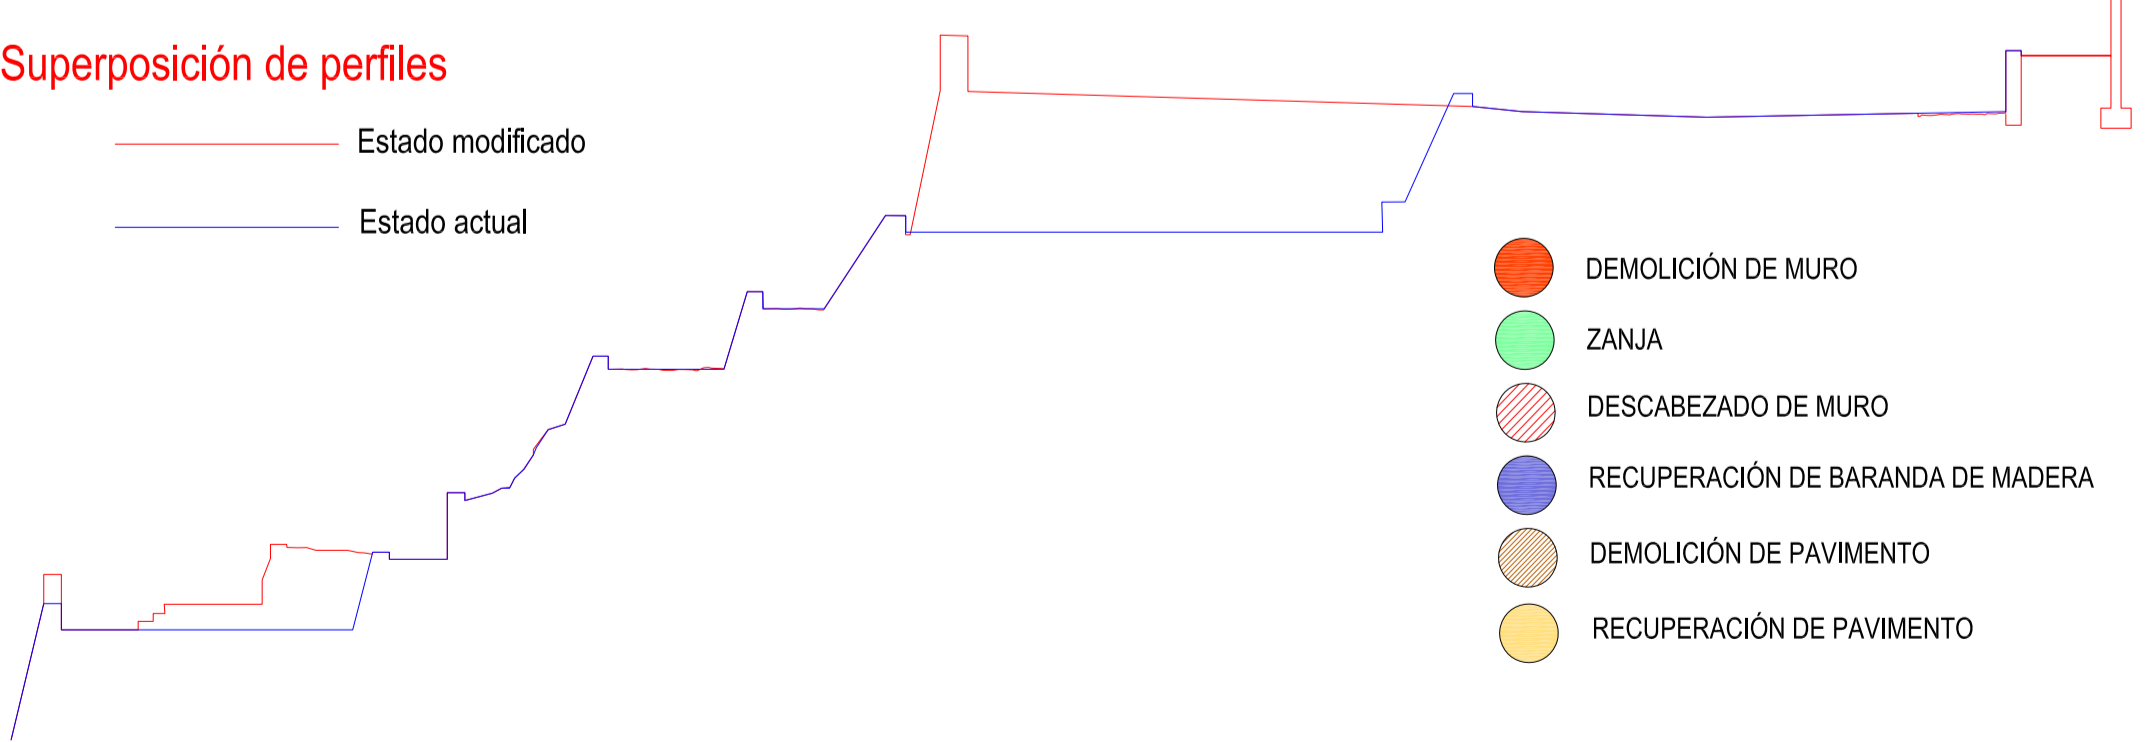
Superposición de perfiles

- Estado modificado
- Estado actual

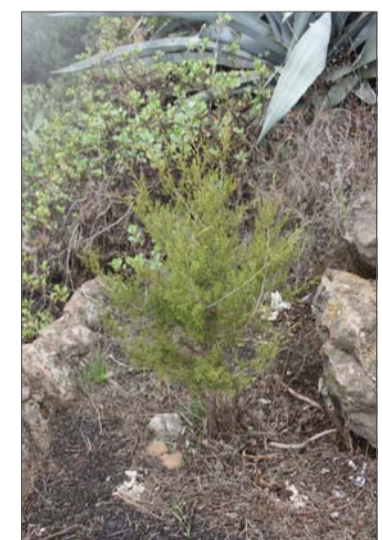
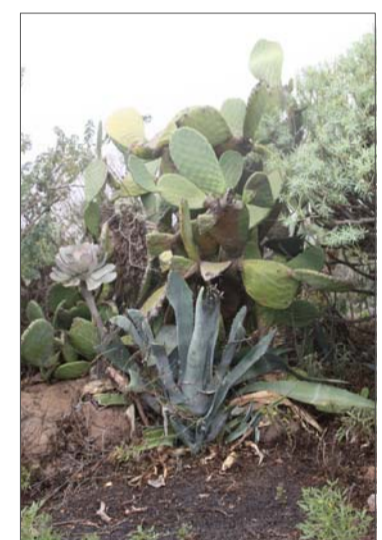
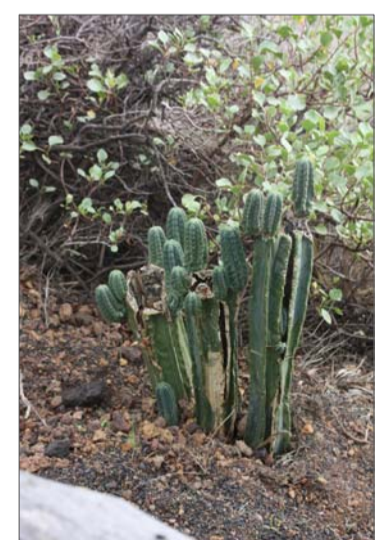
Vegetación introducida.
